DE DOMTOREN TE UTRECHT EN ZIJNE HERSTELLINGSWERKEN

Dr. Ir. G. W. VAN HEUKELOM.

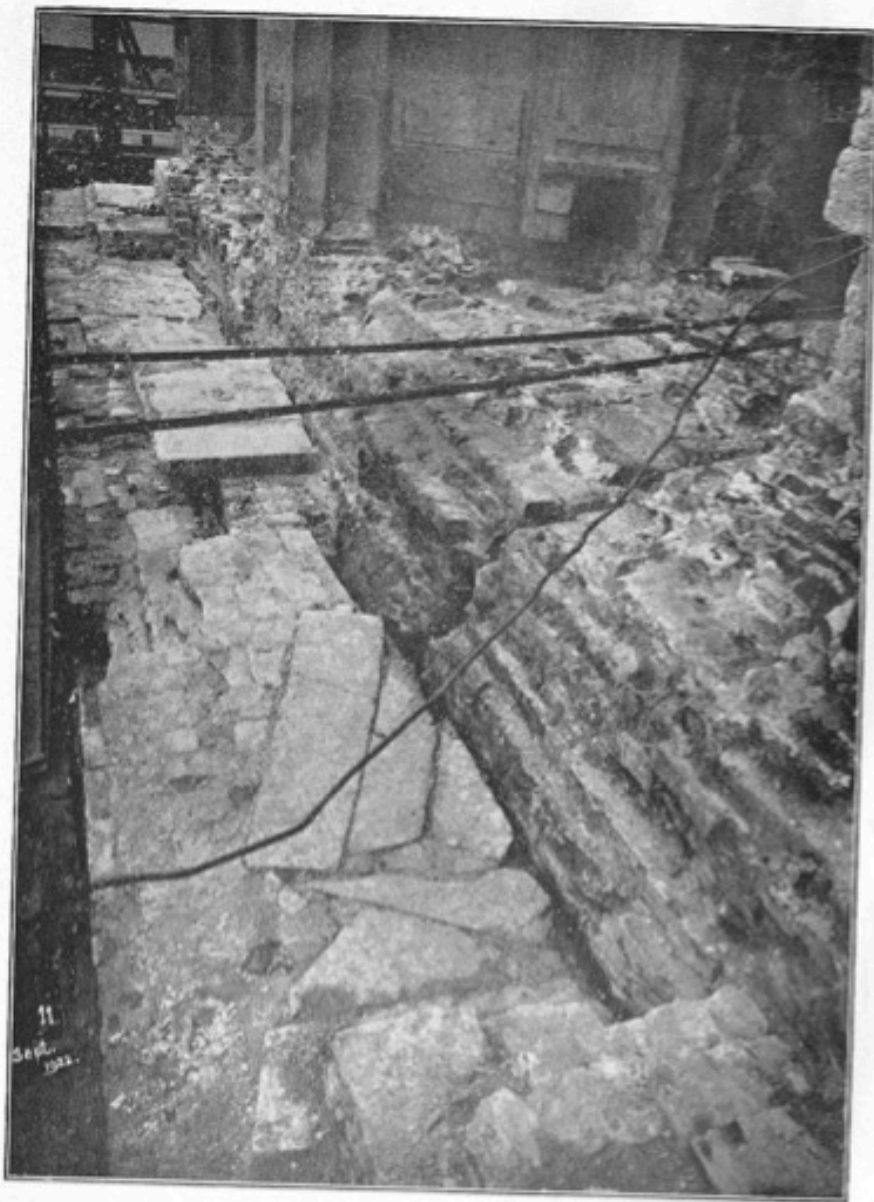
4. Bovenzijde eerste vierkant, noord.
Na verwijdering van de bevoering van den omgang: de scheur tus-
schen kern en mantel en de scheur in den kern.

Bij het onderzoek naar den toestand der bevloering van den eersten omgang werd op de helft van den noordwand een zeer breede scheur ontdekt — deze scheur zette zich voort naar beneden tot onder den vloer van de Egmondskapel; ook in west- en oostwand bleken ongeveer in de as van den toren doorlopende scheuren te bestaan en scheuren in de binnenmuren en bogen deden aannemen, dat ook aan de zuidzijde de hoofdpijlers van den kern — van eersten omgang tot vloerhoogte van de Michaëlskapel — niet meer verbonden waren — zoodat het tweede vierkant en de lantaarn feitelijk rustten op vier zware hoekpijlers — staande op het basement van den toren (onder vloer Michaëlskapel), doch onderling slechts gekoppeld door de overwelingen van de Michaëlskapel en de zoldering van de Egmondskapel.

Bovendien was aan de noordzijde het metselwerk boven de pijlers geheel losgescheurd van den torenkern.

Ter versterking van den torenkern werd ook onder den vloer van de gaanderij ter hoogte van de Egmondskapel een band van gewapend beton gelegd. — Bij het onderzoek van de overwelingen van de Michaëlskapel en vloer van de Egmondskapel bleken ook deze constructiedeelen in zeer ongunstigen staat: een breede, diep-doorgaande scheur bleek te loopen van noord naar zuid. Ribben en schilden der gewelven waren grootendeels vergaan door schrobwater en vorst-invloeden.

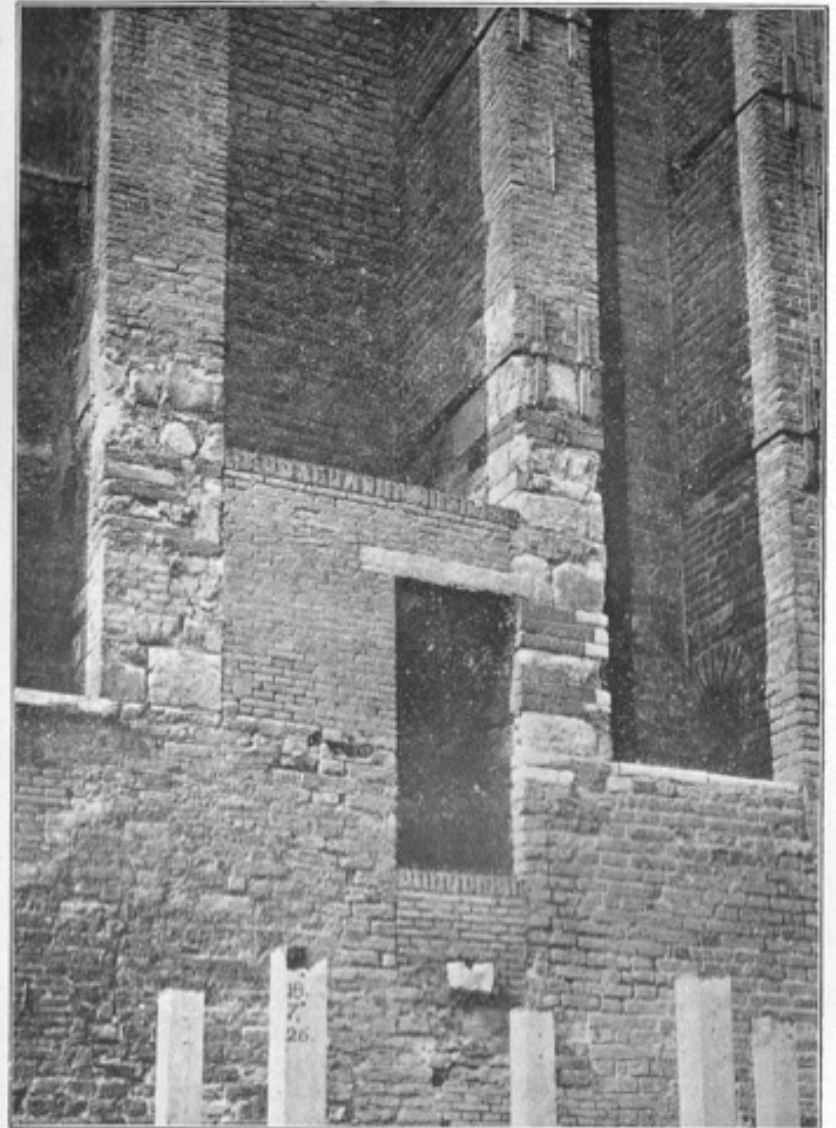
5. Eerste vierkant zuidzijde.

Toestand van het metselwerk in 1926: met den meesten spoed worden de steiger- en ondersteuningswerken uitgevoerd; de pijlers vertoonen vele scheuren, het metselwerk is ingewaterd, stuk gevoren en verbrokken.

Aan den trapopgang is nog veel te doen — hij toont scheuren en de buitenbekleding is zeer slecht.
