# 50 jaar monumentenzorg in stad en provincie Utrecht <sup>1)</sup>

## I. DE MONUMENTENZORG IN DE STAD UTRECHT TOT 1957

*W. Stoker*

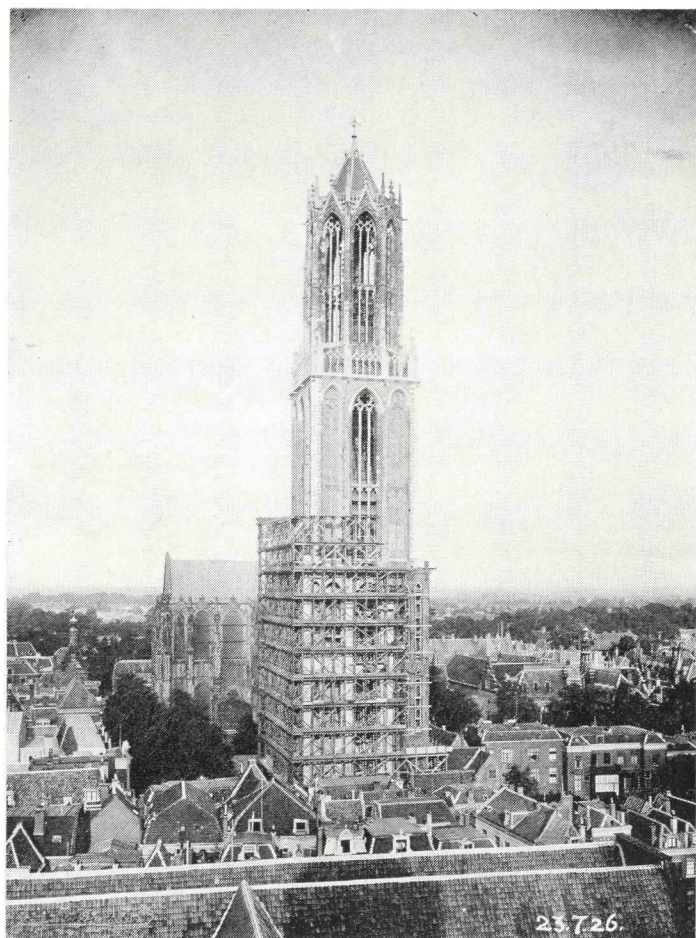
*De laatste fase van de restauratie van de Domtoren  
(E. A. van Blitz, 23-7-1926).*

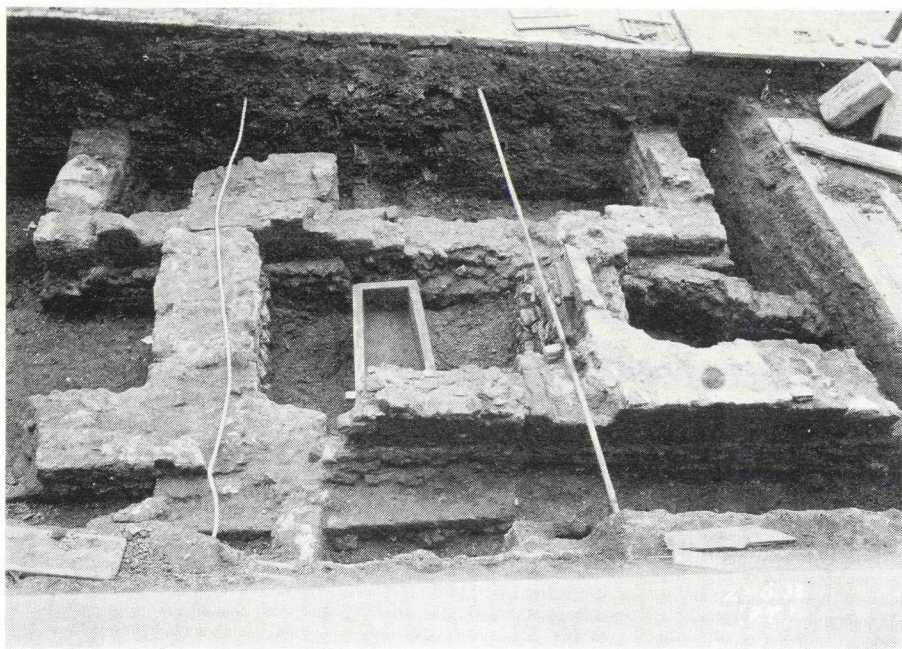
*Opgraving Domplein, fundament van de H. Kruiskapel vanuit het westen (coll. W. Stoker, 23-6-1933).*

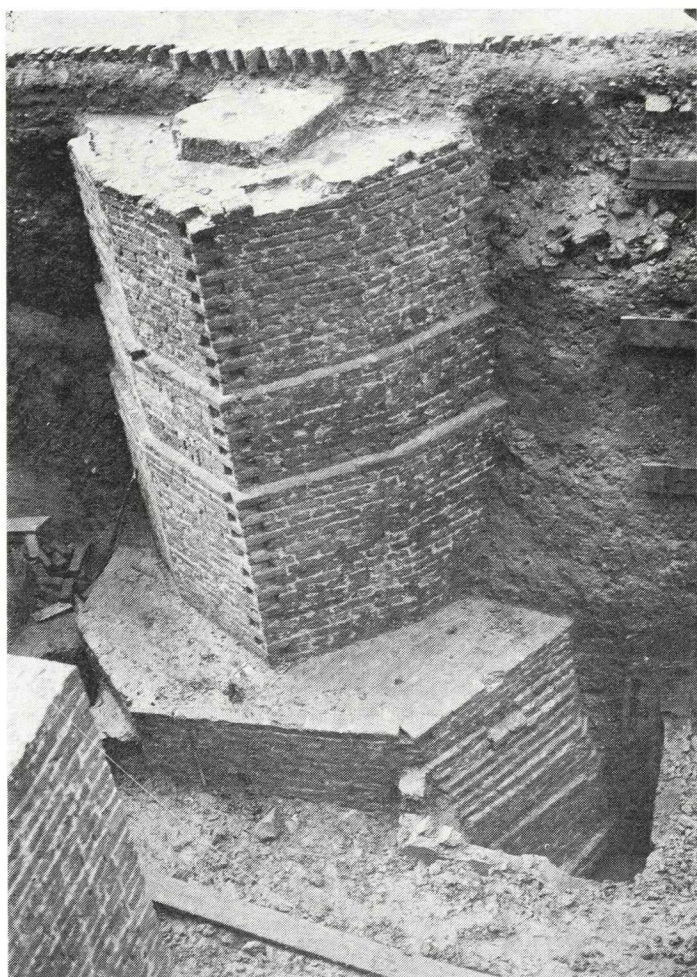
*Opgraving Domplein, pijler van het schip van de Dom  
(coll. W. Stoker, ca. 1933).*

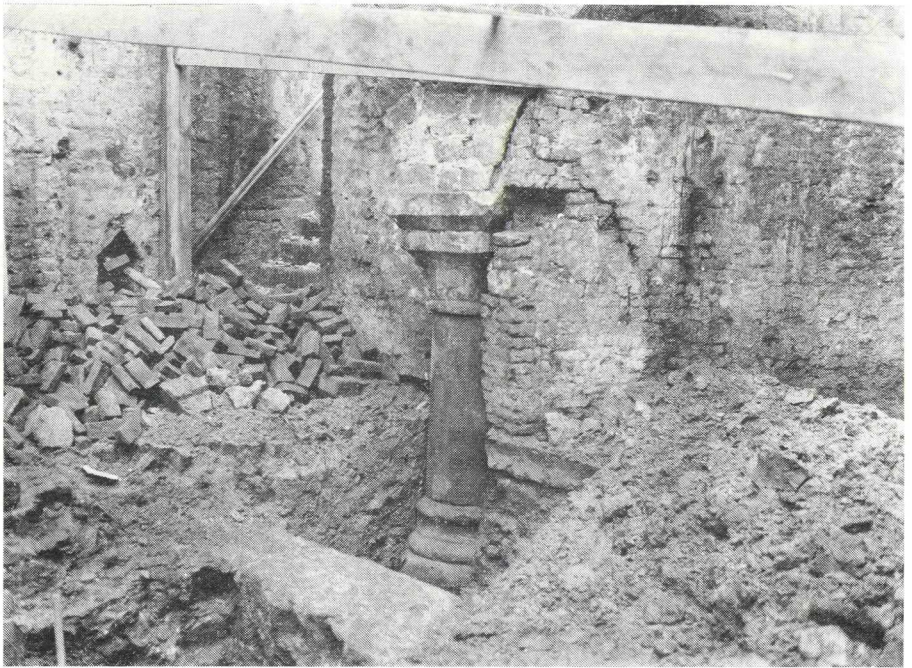
*Het blootleggen van een van de zuilen van het paleis Lofen, Domplein (coll. W. Stooker, ca. 1930).*

Zuilen.<sup>8)</sup> Ook werd een onderzoek ingesteld naar de resten van het voormalige Paleis Lofen, gelegen tussen de Vismarkt en het Domplein. De ontgravingen die hiervoor werden gedaan brachten o.m. ook resten van de westelijke ommuring van het Romeinse castellum aan het licht. Vanzelfsprekend werden ook hier alle gegevens beschreven en gefotografeerd.

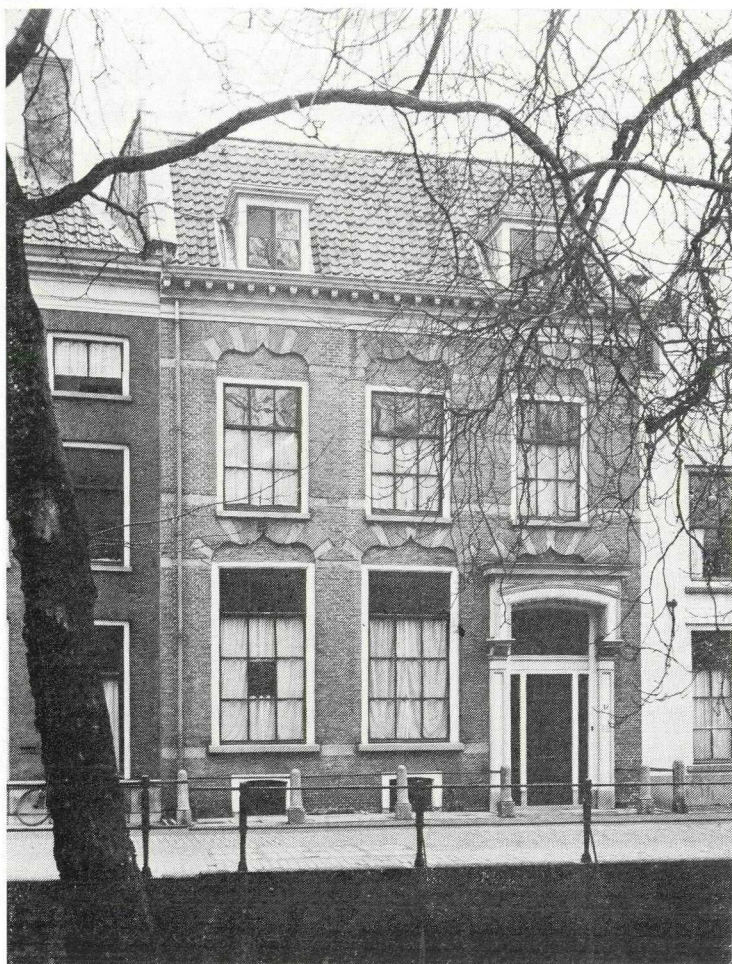
*Nieuwegracht 18, blootgelegde accoladebogen,  
(coll. W. Stoker, 1934).*

Op zekere dag, in 1934, toen ik, van huis komende, op weg was naar het Domplein en het pand Nieuwegracht 18 passeerde, zag ik daar een frater van het Sint Gregoriushuis in zijn eentje bezig met het ontleisteren van de gevel. Er kwamen prachtige kleurrijke bakstenen aan het licht en bijzonder mooie afsluitingen aan de kozijnen. Ik maakte kennis met frater Josephus (Johannes Cornelis van Moorst) en vroeg hem waarom hij daar bezig was... Wel, de gevel zou opnieuw worden gepleisterd. Ik vroeg hem in overweging te nemen dit niet te doen, maar in plaats daarvan enkele restauraties aan te laten verrichten, de voegen opnieuw te doen aanbrengen hetgeen m.i. niet veel meerdere kosten met zich mede zou brengen. Ik verzocht de directeur van het Centraal Museum om mijn verzoek te steunen bij de leiding van het Sint Gregoriushuis. Frater Josephus - die later een van mijn beste vrienden zou worden - overlegde met zijn overste, Frater Andreas Legdeur, en enige tijd later kwam hij mij op het Domplein vertellen, dat ik het pleit had gewonnen! Het naast dit perceel gelegen poortje, dat toegang geeft tot het St. Gregoriushuis, moest nodig worden hersteld en ik kreeg van het gemeentebestuur toestemming om dit te doen mits de kosten niet hoger zouden zijn dan... f 80,—!
