De restauratie van Lichte Gaard 3 „'t Craentgen”

Aan de prachtige gevelwand van de Lichte Gaard te Utrecht is weer een pand in de oude staat hersteld. Alleen bij het hoekpand, nr. 1, laat de restauratie nog op zich wachten.

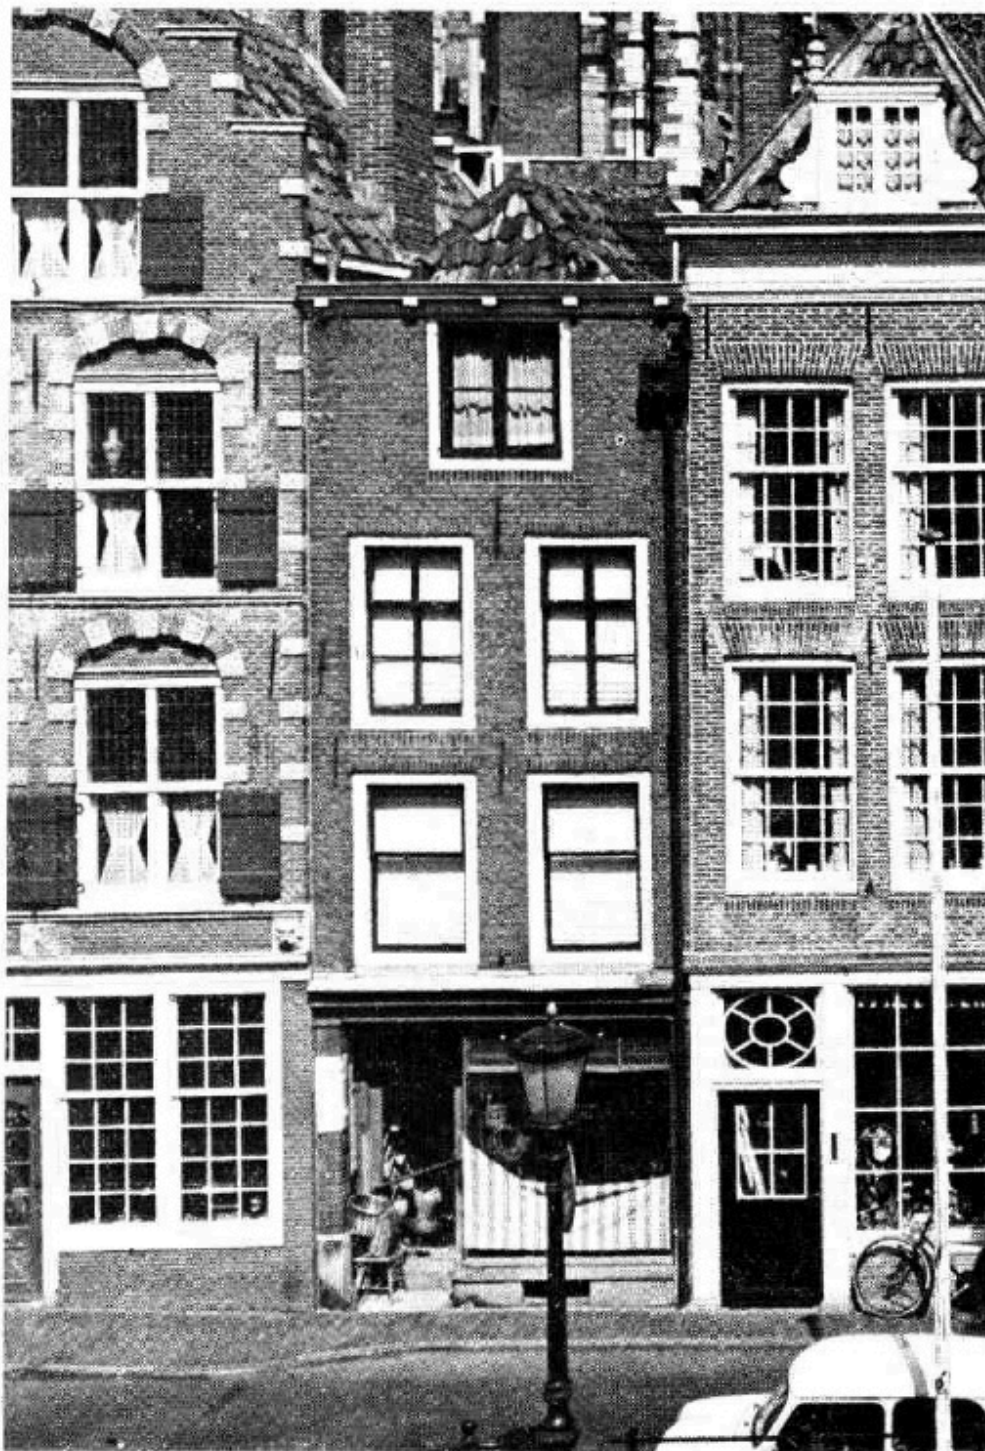
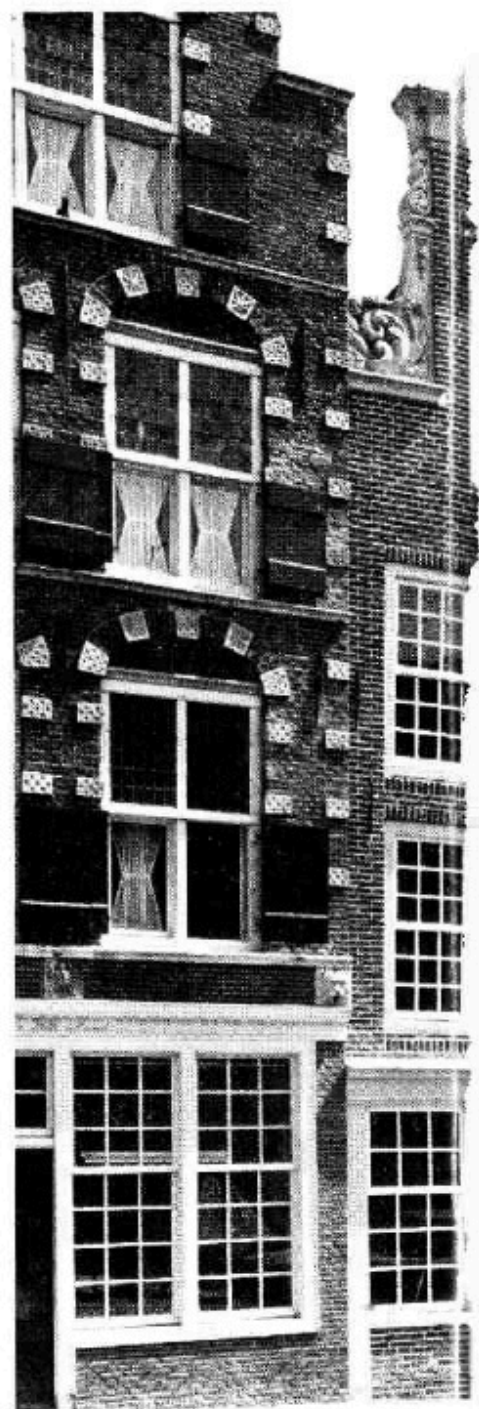
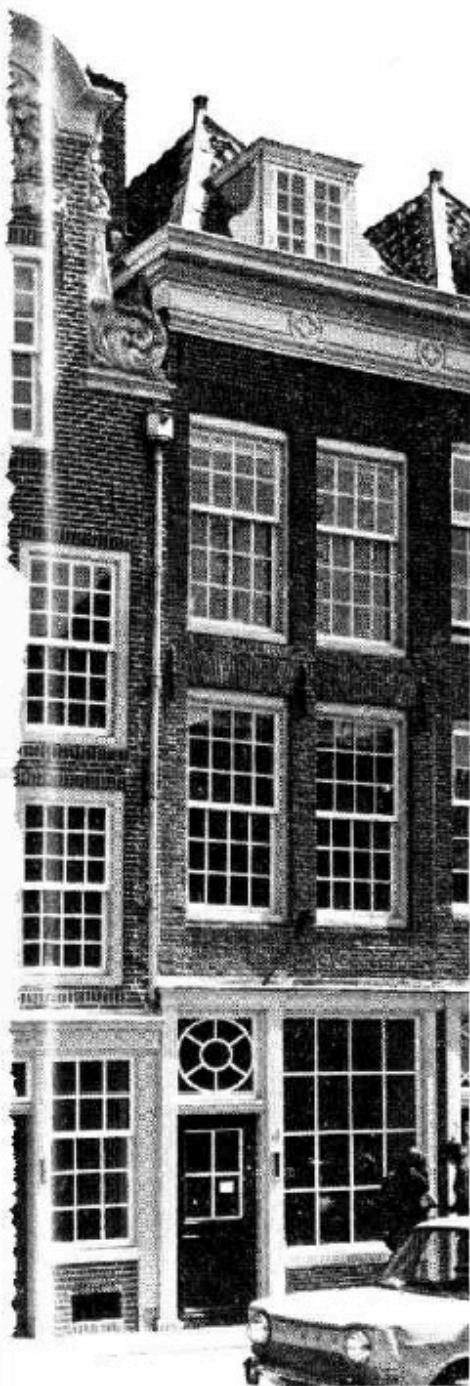
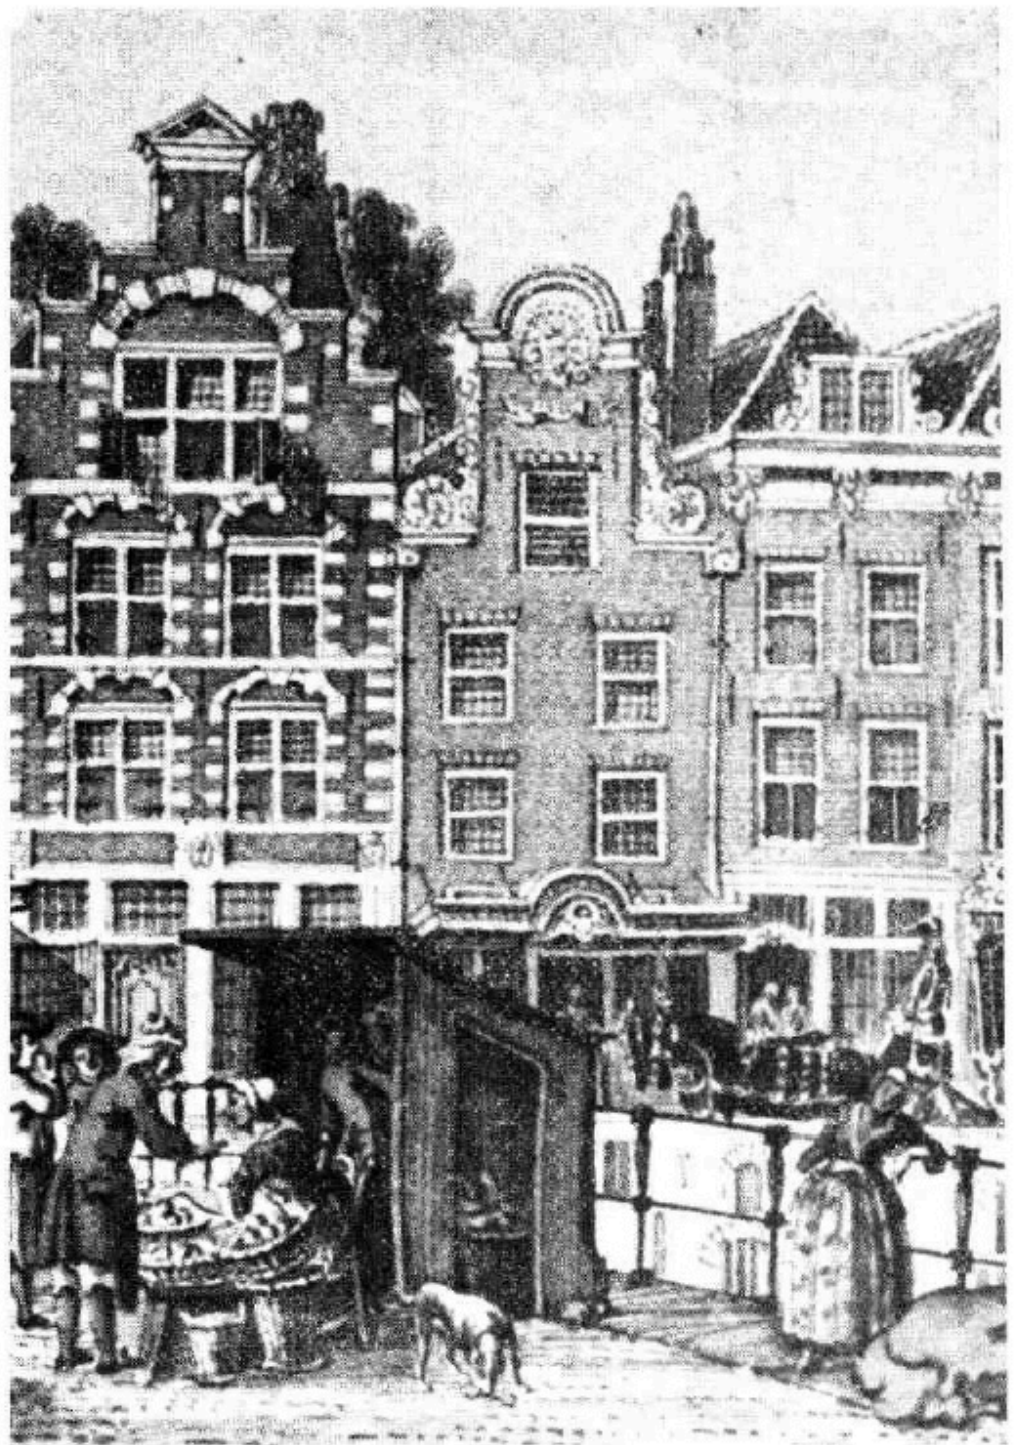
Op de foto's:

Lichtegaard 3: voor en na de recente restauratie en een fragment van de tekening van J. de Beyer die model stond voor de restauratie.

Bij het ontwerpen van de restauratie van het pand en vooral ook van de top gaven de tekeningen van Jan de Beyer „Gezicht op de Domtoren uit het westen met een gedeelte van de Vismarkt en Maartensbrug, 1746” belangrijke informatie. Met medewerking van de dienst Monumenten en met een indrukwekkend aantal foto's van Amsterdamse

geveltoppen kwamen de ontwerptekeningen gereed, die voor de top geheel op ware grootte. (Geen van de panden was zo smal als het onze en Jan de Beyer had de gevel een meter te breed getekend.)

Op de puibalk boven de ingang is de naam weer aangebracht, maar ook in de topgevel is de tapkraan van bier- of wijnvat gebeeldhouwd. De onderpui kon helaas niet meer met de luifel uitgevoerd worden, zoals deze voorkomt op de tekeningen en etsen van Jan de Beyer, in verband met het verkeer.

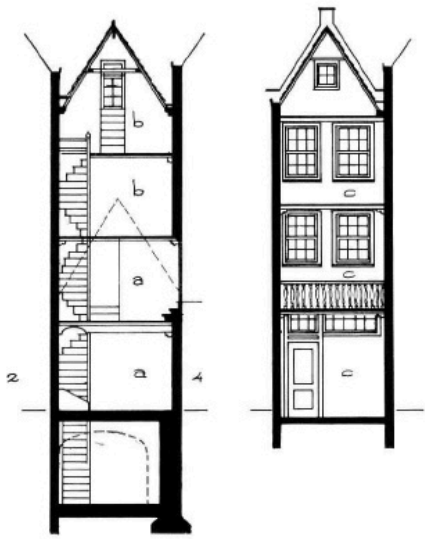
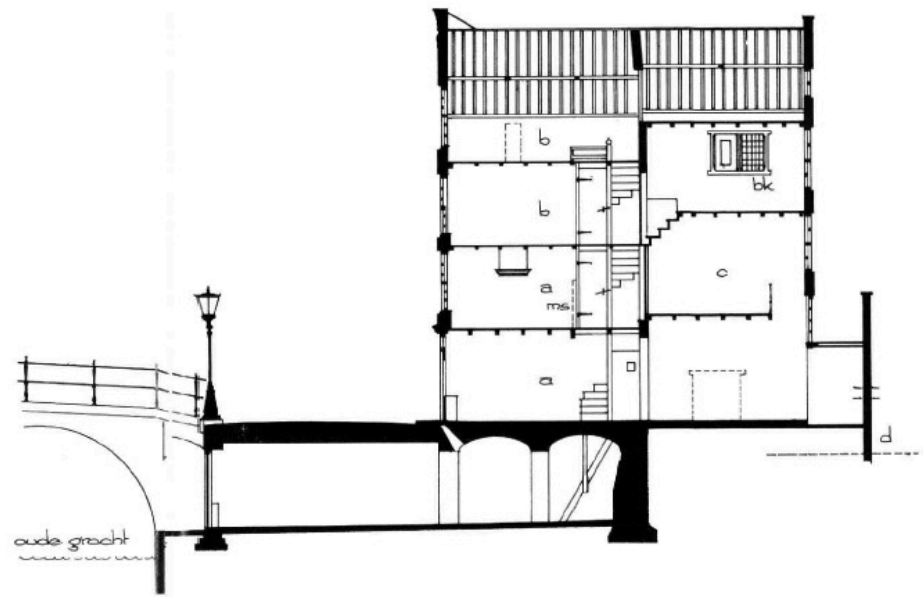
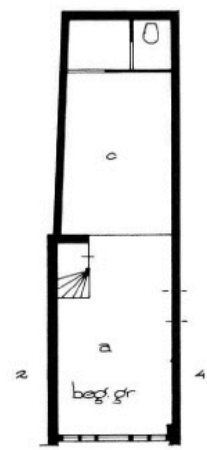
De vermoedelijke bouwgeschiedenis van het pand Lichte Gaard 3 „t Craentgen“.

Op bijgaande tekening is weergegeven hoe de bouwgeschiedenis vermoedelijk is geweest.

a. Het begon met een pand bestaande uit begane grond en zolder, dat zonder eigen muren tussen de panden 2 en 4 gebouwd werd, maar met een gewelfde werfkelder die uitkomt op de Oudegracht. In de zijgevel met nr. 4 vonden we een oud geheel schief gezakt kozijn (k). Pand nr. 4 is ouder dan nr. 3. In de achtergevel van pand a. werd op de zolder een oud eiken bolkozijn met links een luikje en rechts glas in lood-sponningen, de binnenzijde afgeschuind met kapellen, gevonden (b.k.). Het pandje a. was voorzien van eiken gebint. Een muurstijl (m.s.) hiervan bevindt zich nog achter het pleisterwerk links achter de spiltrap. De moppen van het metselwerk van de belendende percelen wijzen op een middeleeuws ontstaan.

b. In een volgende fase is het achterhuis er bij ►

gebouwd, dat hogere verdiepingen heeft. Dat het vloerpeil veel lager geweest is liet een doorgang (d) zien in de achtergevel, welke nu nog maar 1 m boven de vloer uitkomt.

c. Later is het voorhuis ook verhoogd, twee bouwlagen kwamen nog boven de begane grond, met weer een zolder. Misschien is dit in 1731 gebeurd, toen de halsgevel geplaatst werd.

Nu, bij de restauratie, is het bolkozijn (b.k.) in de achter-zijgevel geplaatst, weer met een luikje en glas in lood, zodat het zijn oude functie opnieuw vervult.
